PONTIFICIA UNIVERSIDAD CATÓLICA DEL ECUADOR
FACULTAD DE INGENIERÍA
ESCUELA DE CIVIL

**“EVALUACIÓN Y PROPUESTA DE MANTENIMIENTO
DEL PAVIMENTO FLEXIBLE DE LA AVENIDA QUEVEDO
EN SANTO DOMINGO DE LOS TSÁCHILAS”**

**DISERTACIÓN PREVIA A LA OBTENCIÓN DEL TÍTULO
DE INGENIERO CIVIL**

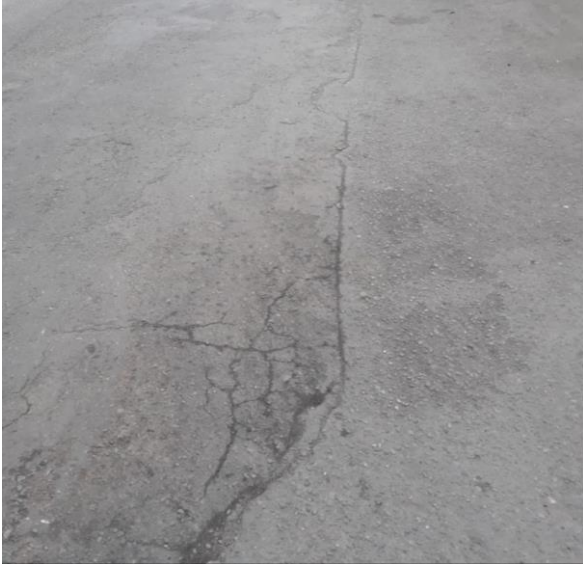
Piel de Cocodrilo (1M)

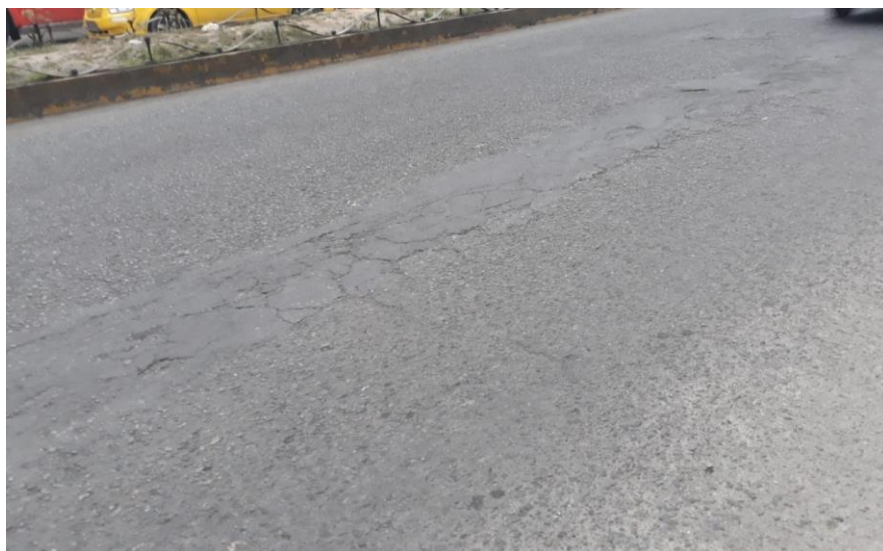
Piel de Cocodrilo (1M), Corrugaciones (5M) y Surco en Huella (15M)

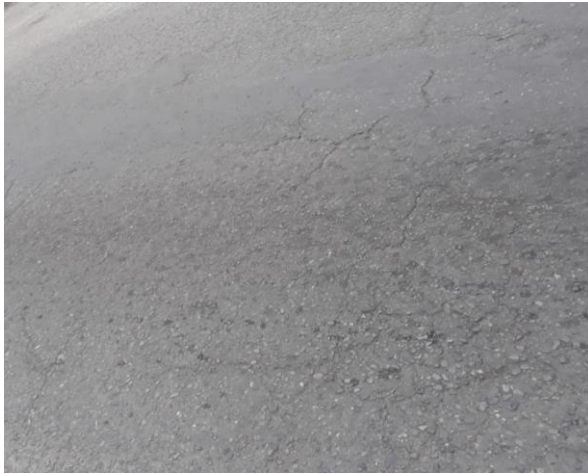
Piel de cocodrilo (1L)

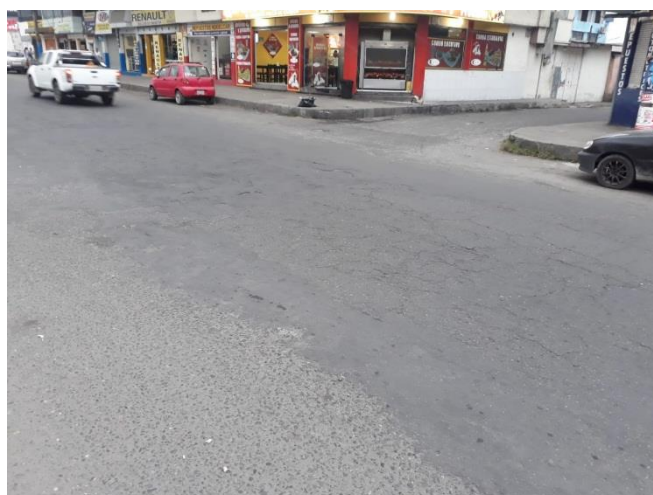
Fisuramiento en Bloque (3M)
